パスト会長卓話シリーズ 第九弾

『旧岩手川の保存について』

(株)三衛設計舎 代表取締役  
**勝部 民男**君

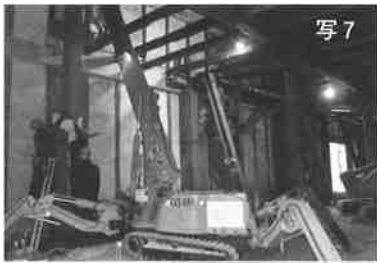
このクレーン(写7)は通称蟹クレーンといって、極めて小型で室内作業に適したものです。

盛岡にはないものでこの工事の可否はこれにかかっていました。このクレーンの存在が確認できた時はホッとしたものです。

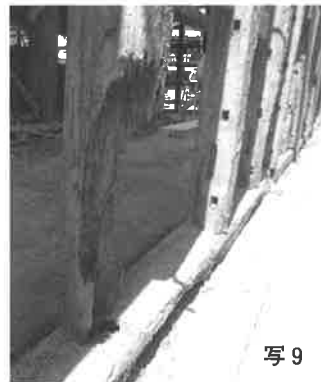
日本の伝統的な技では、その部分だけ取り除き新材を繋ぐ〈根継ぎ〉工法があります。これがそうです(写10)。土台、柱など法隆寺などもこのようにして1,000年以上も永らえてきま

した。桂離宮も姫路城もそうです。木造のいい点ですが、しかし木であればいいかというときにあらず。そういうものは皆いい木です。良材です。とはいっても柾目とかいう意味ではないです。太材で年輪が詰まっていて、少々癖のあるものです。これを日本の大工の優れた技で時々修理をしていく。そして転用しながら最後は、焚き付けにする時まで使い切る。今回はこの精神の一端をかすめたのかなと思います。このような前の状態から、このように生まれ変わりました。(写4のBefore、Afterの写真)。時間ですので後は写真を連写でお見せします。有難うございました。

土台や柱が相当腐っているでしょう(写9)。こういうことがまた大変なんです。予算変更になるわけで、なんで初めの調査のときに分からなかったのか、調査不足ではないかという声もあったようです。工期も伸びるし、よく担当部署の人たちは、官も民も請負も頑張ったと思います。そして私たちが一蛇足でした。(笑)
